Բնապահպանական մշտադիտարկման

կիսամյակային հաշվետվություն

Ծրագրի համար՝ 42145

Հայաստան՝ Հյուսիս-հարավ ճանապարհային միջանցքի ներդրումային ծրագիր (Տրանշեր 1 և 2)

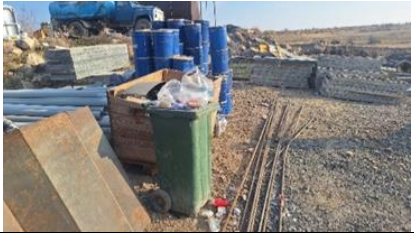
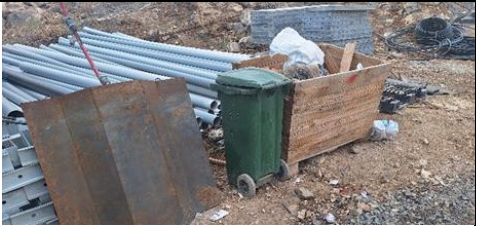
2.	Շինարարական թափոնի կառավարում (կենցաղային թափոններ): Տեղադրված աղբամանների քանակը բավարար չէ: Առաջարկվում է աղբամանների	14.10.2024	Իրավիճակը լուծվել է, և Կապալառուն գնել է հավելյալ շինարարական աղբամաններ	Մասամբ ուղղված Կուղղվի հաջորդ հաշվետու ժամանակահատվածում:

<p>քանակը ավելացնել և փոխարինել վնասված աղբամանները: Վերջինս պետք է ունենա փակվող կափարիչ:</p>

<p>լուծելու տվյալ խնդիրը: Խնդիրը պահանջում է շարունակական մոնիթորինգ և կմնա խորհրդատուի ուշադրության ներքո հաջորդ այցելությունների ընթացքում:</p>

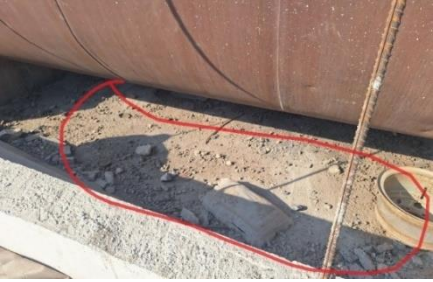
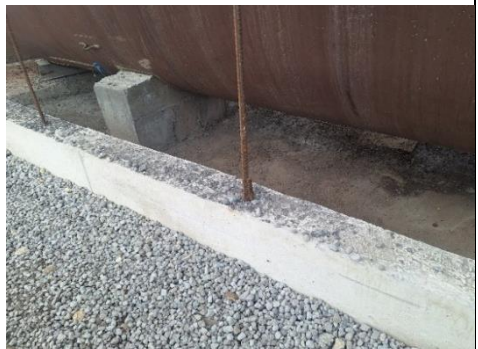
<p>3. Երկրորդային պահեստ վառելիքի բաքի համար: Վառելիքի բաքը պետք է</p>

<p>ապահովված լինի երկրորդային պահեստով բաքի 110%-ի ծավալով, ինչպես նաև ծածկված պետք է լինի:</p> <p>Հոկտեմբերի 14-ին ԱԶԲ-ի հետ այցելության ընթացքում էական թափոն հայտնաբերվել է երկրորդային պահեստում և վառելիքի բաքի կափարիչը պարզվել է, որ թերի է:</p>	<p>14.10.2024</p>	<p>Իրավիճակը լուծվել է և երկրորդային պահեստը մաքրվել է թափոնից:</p>	<p>Ուղղված</p>

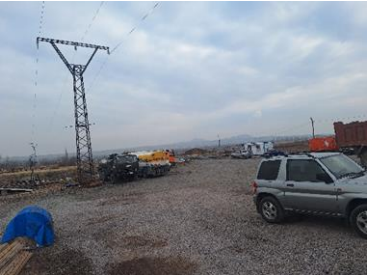
N	Ուղղիչ գործողությունների հարցում	Ուղղիչ գործողության ամսաթիվ	Թարմացումը՝ դեկտեմբերի 31-ի դրությամբ	Ուղղիչ գործողության կարգավիճակ (ըստ Կապալառուի մոնիթորինգի շաբաթական հաշվետվությունների)
1.	Վառելիքի արտահոսք ճամբարի տարածքում: Այցելության ժամանակ վառելիքի արտահոսք է հայտնաբերվել ճամբարում:

15.12.2024	Աղտոտված մանրախիճը պետք է փոխարինվի և պաշտած պահեստավորում պետք է ապահովվի:	Մասամբ ուղղված Կուղղվի հաջորդ հաշվետու ժամանակահատվածում:

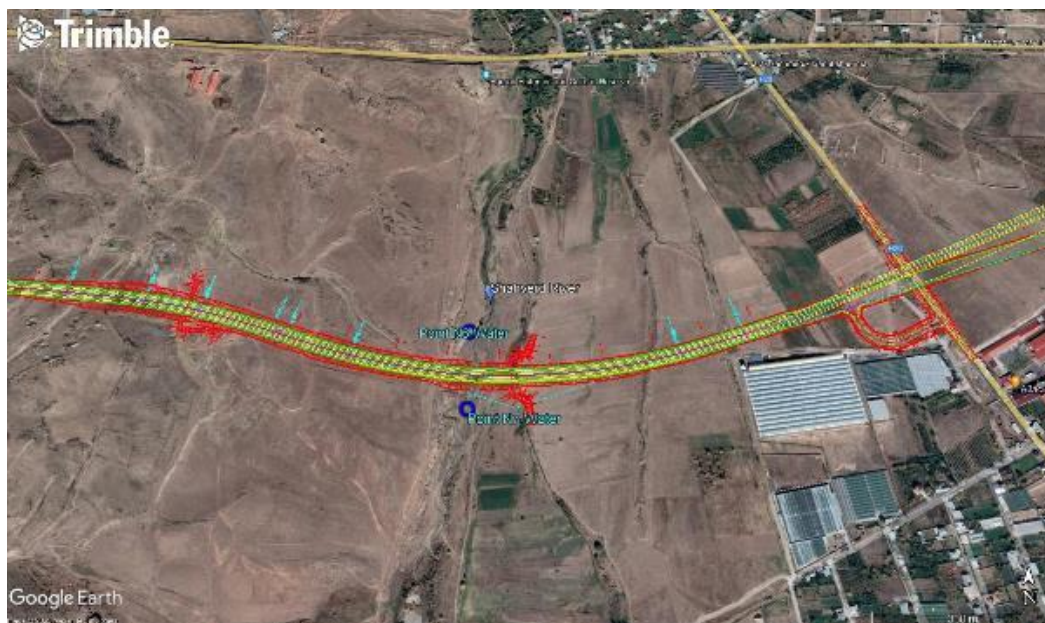
Քարտեզ 1. Առաջադրանք 1-ի գործիքային չափումների համար կետեր

Առաջադրանք 1-ի համար, Մ1 Երևան-Գյումրու-Բավրա մայրուղու մոտ 8.0 կմ վերակառուցման համար Ագարակ համայնքի մոտ (կմ 29+600-ից մինչև կմ 37+545) փոշու, աղմուկի և վիբրացիայի հիմնական և պարբերական գործիքային չափումներ են կատարվել: Ծրագիրը իրականացվել է մասնագիտացված կառույցի կողմից՝ հիմնված լինելով «ԱԱԲ Պրոեկտ ՄՊԸ»-ի, «Մ/ս Դայնեշչանդրա Ռ. Ագրավալ Ինֆրասիոն ՄՊԸ»-ի և «Քոնսեկտարդ ՄՊԸ»-ի կնքված պայմանագրի վրա: Տվյալ չափումների նպատակը՝ հավաքել հիմնական տեղեկատվություն՝ աղմուկի և վիբրացիայի մակարդակների վերաբերյալ, ինչպես նաև զգայուն կետերում փոշու կոնցենտրացիաների, և զնահատել աղմուկի և վիբրացիայի մակարդակները, փոշու կոնցենտրացիան զգայուն կետերում շինարարությունից առաջ և ընթացքում (աշխատանքային պայմաններ) և ներկայացնել ուսումնասիրության արդյունքները: Մանրամասն մեթոդաբանությունը և սարքավորումները, ինչպես նաև չափման կետերը և իրենց նկարագրությունը ներկայացված է ՏՇՄԿՊ-ում:

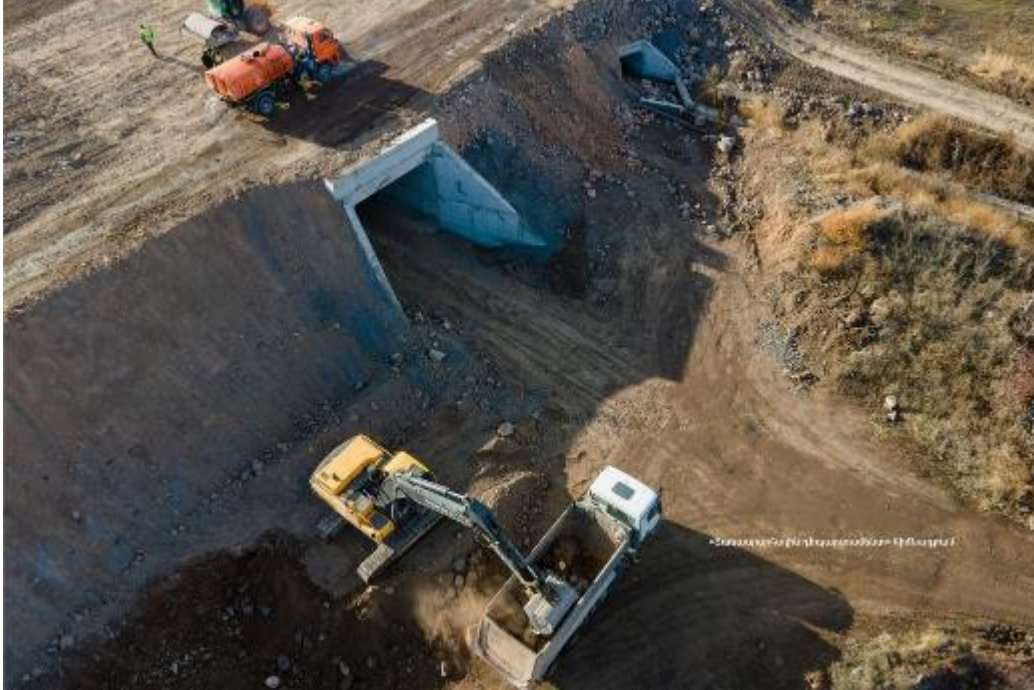
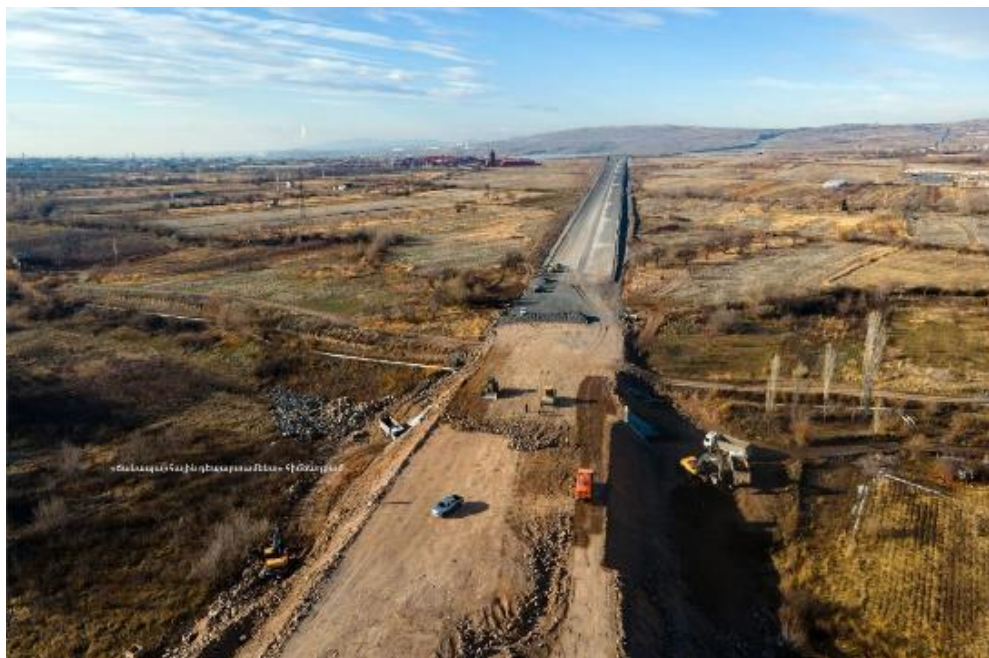
Նկար 1. Դեկտեմբերի 16, 2024 – կմ 30+690: Առաջադրանք 1-ի համար շարունակվող աշխատանքներ

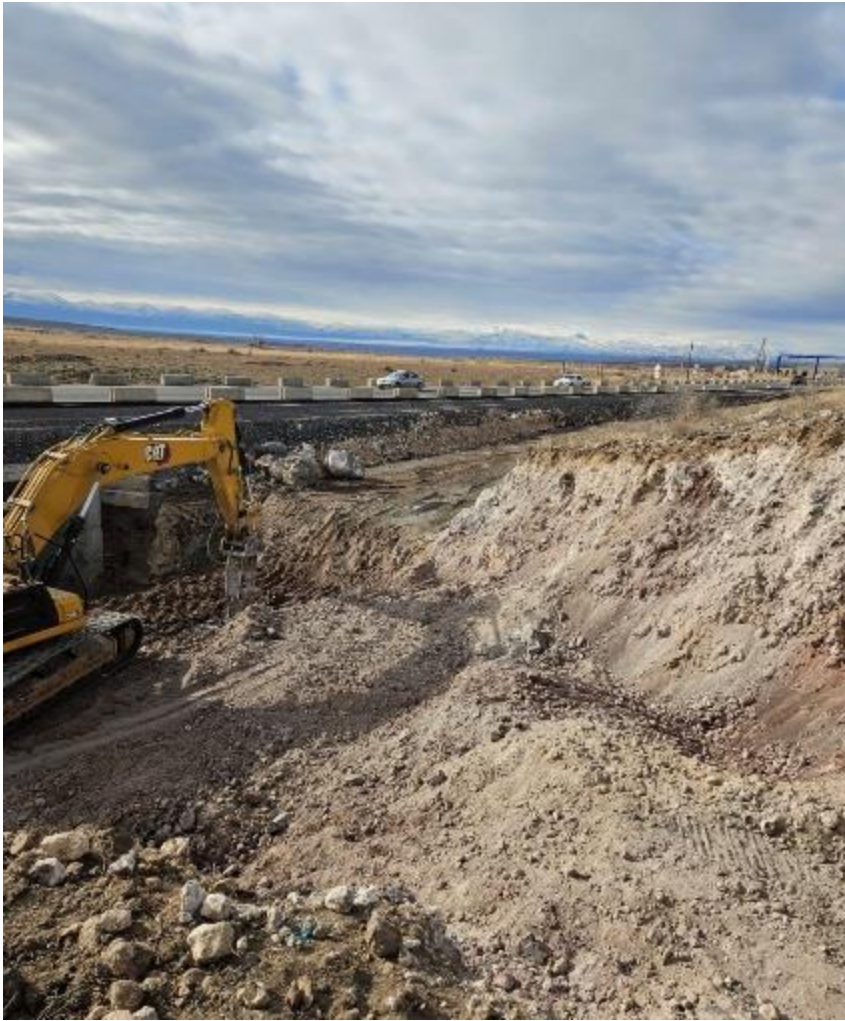
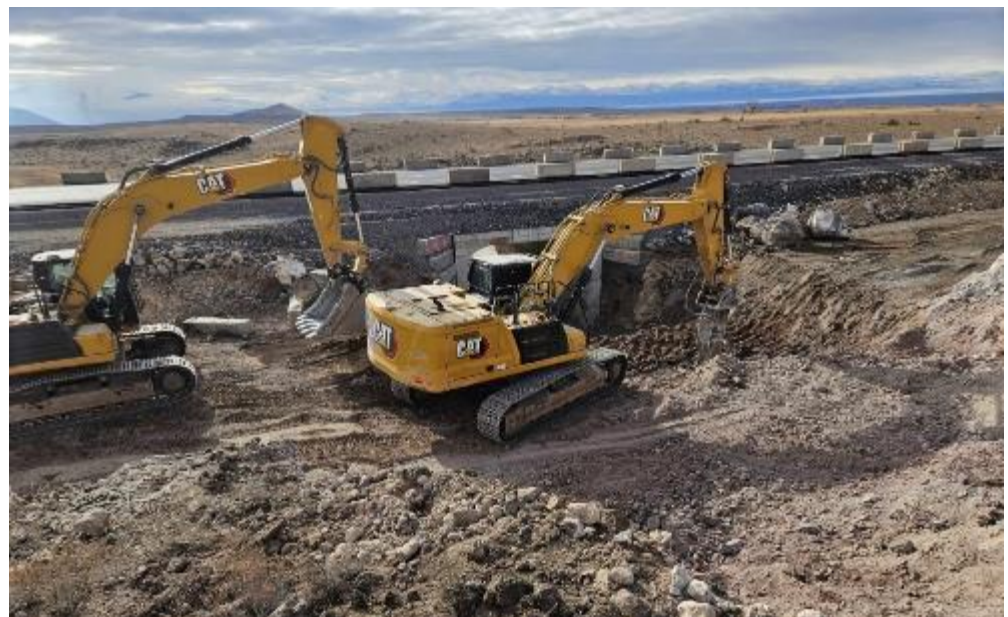
Նկար 2. Դեկտեմբերի 16, 2024 – կմ 46+859: Շարունակվող շինարարական աշխատանքներ, Առաջադրանք 2

Նկար 3. Դեկտեմբերի 16, 2024 – կմ 46+859: Շարունակվող շինարարական աշխատանքներ, Առաջադրանք 2

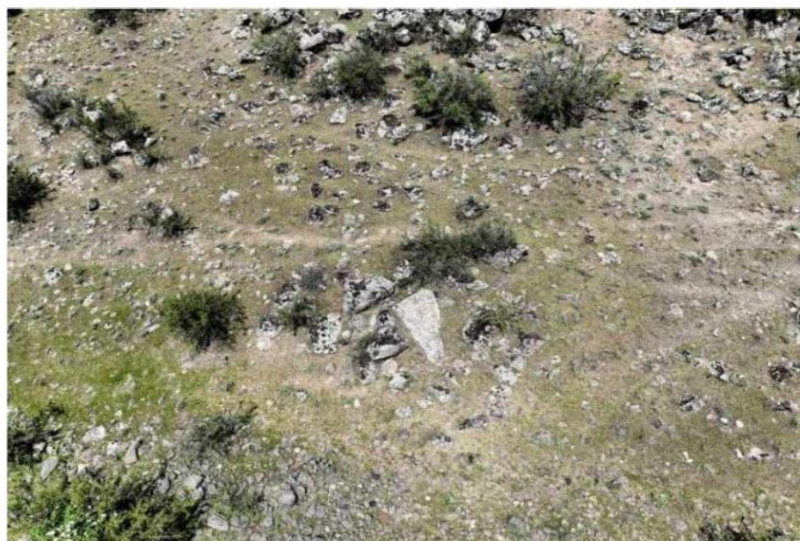
Figure 1

From August 9 to 31, 2024, the dedicated expedition team of the Institute of Archaeology and Ethnography of the National Academy of Sciences of the Republic of Armenia, led by Yengibaryan N. with contributions from Muradyan S. and Ter-Minasyan L., undertook a series of critical rescue excavations. These excavations were part of the ongoing efforts associated with the “North-South Road Corridor” investment project, specifically focusing on the construction works of Section 2 of the Ashtarak-Talin road (pk 37.400 – pk 71.0400). The work concentrated on an area encompassing two significant archaeological objects (pk 48.100) within the Shamiram Archaeological Complex 2, which were directly affected by the planned infrastructural developments (Fig. 1).

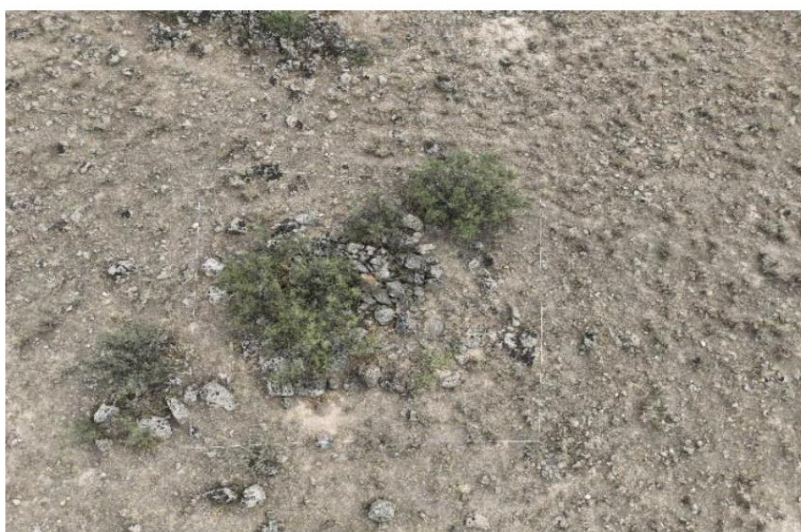
Figure 2

Over the course of the excavation, the team investigated three main structures: Tomb No. 1 (Fig. 2), a dwelling that was initially misidentified as Tomb No. 2 (Fig. 3), and Sondage No. 1, which served as an exploratory measure to further understand the site's archaeological context.

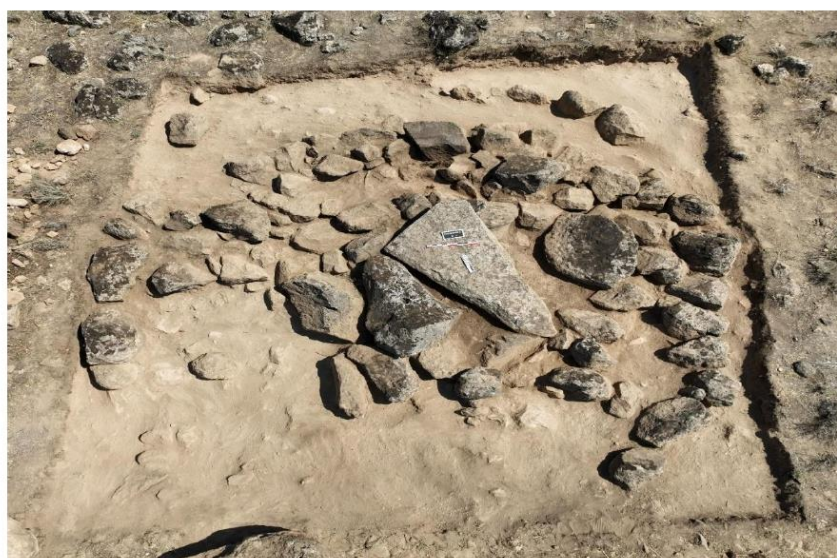
Figure 4

Tomb No. 1 is situated approximately 15 meters northeast of the right edge of the Yerevan-Gyumri highway. The initial examination of the surface revealed a distinct circular arrangement of medium-sized stones along with larger stones that had evidently been recently displaced (Fig. 4). It became apparent that these larger boulders had rolled down from the nearby hilltop during construction work for high-voltage transmission towers, which had disrupted the site's integrity.

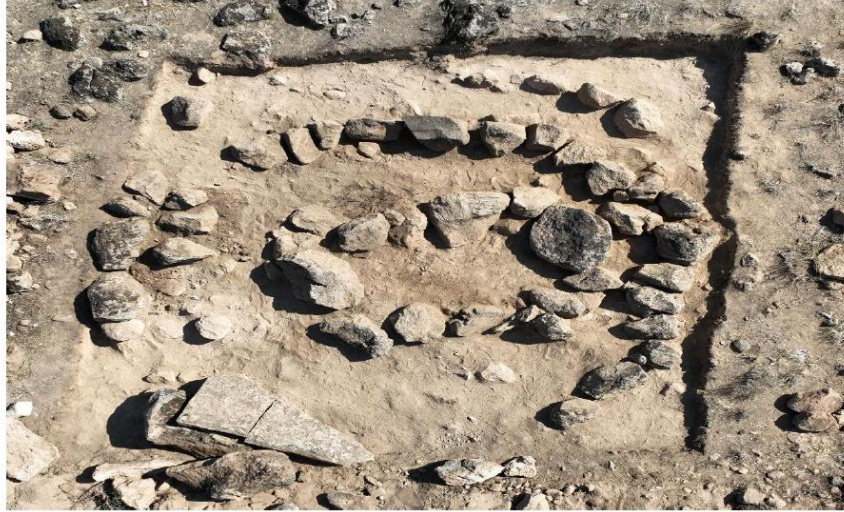
Figure 7

Upon further examination, the edge slabs of the tomb were observed to rest securely on the walls of the chamber (Fig. 7). The orientation of the tomb was determined to be east-west, a common alignment in ancient burial practices. Unfortunately, no archaeological artifacts were recovered from within the chamber itself, leading to challenges in determining the chronological context of the site. The walls were constructed of a single layer of large stone fragments, suggesting a robust design intended to withstand the test of time.

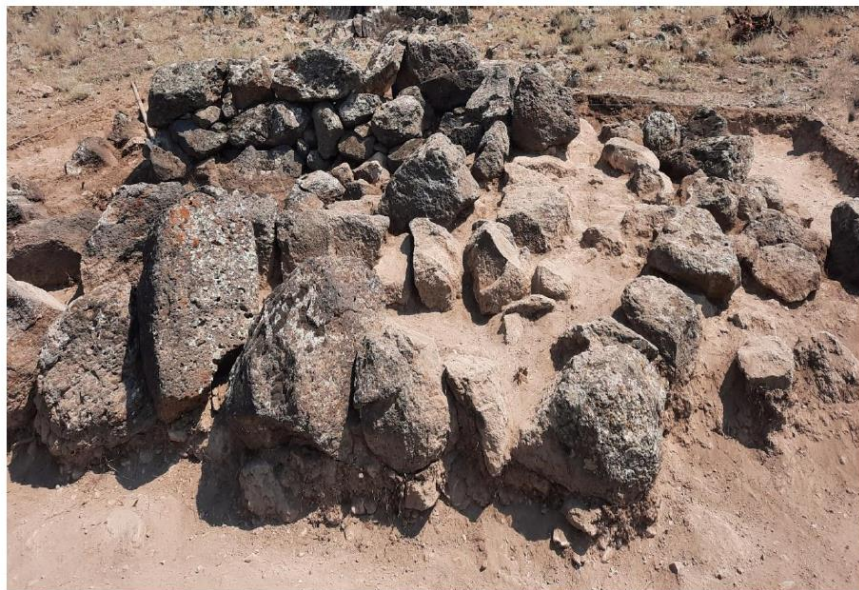
Figure 11

Approximately 30 meters northwest of Tomb No. 1 lies the second structure, initially thought to be another burial site (Fig. 11). The surface assessment revealed a series of stones arranged in a rectangular formation, accompanied by a subsequent addition of a single-row wall constructed using a dry-stone technique. This construction utilized a variety of stone sizes, with gaps between larger stones filled with smaller fragments (Fig. 12).

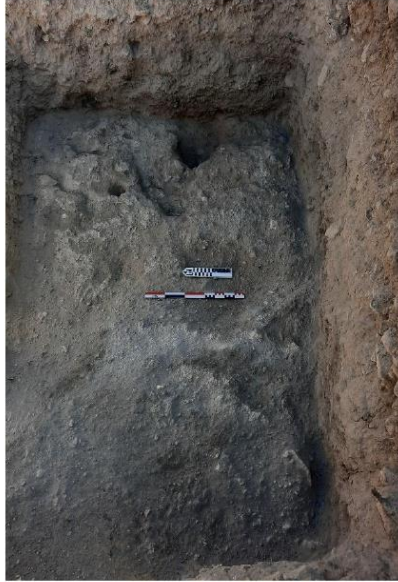
Figure 17

The clay floor was carefully removed, exposing soft soil that extended approximately 90 cm below it. At this depth, another clay floor was uncovered, resting directly on the bedrock (Fig. 17). This discovery suggests that the structure was built on a historical foundation, with layers of occupation indicating a long history of use.

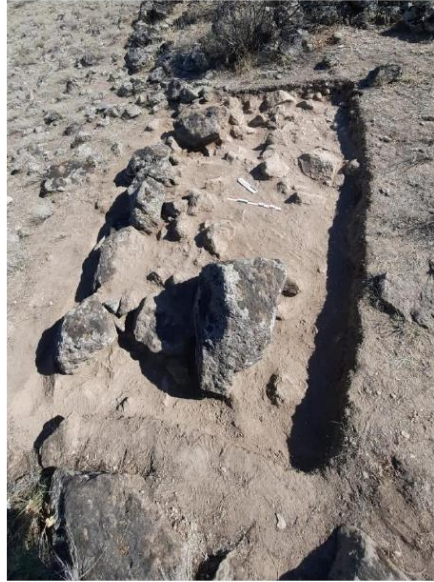
Figure 18

About one meter north of this inner wall, three smaller stones were found standing upright, with their western sides in contact with the wall (Fig. 18). This configuration suggests that these stones were intentionally placed to support a wooden column base, a practice indicative of architectural traditions. Supporting evidence for this hypothesis includes a posthole carved into the inner section of the upright stones (Fig. 19), further reinforcing the idea of structural stability.
